# Elevator tijdens revisie beter beveiligd

**Muller Beltex heeft voor Bunge in de haven van Brest (Frankrijk) een 50 meter hoge elevator gereviseerd. De elevator is voorzien van een nieuwe aandrijftrommel én een nieuwe keertrommel. Ook de beveiliging van de elevator is verbeterd.**

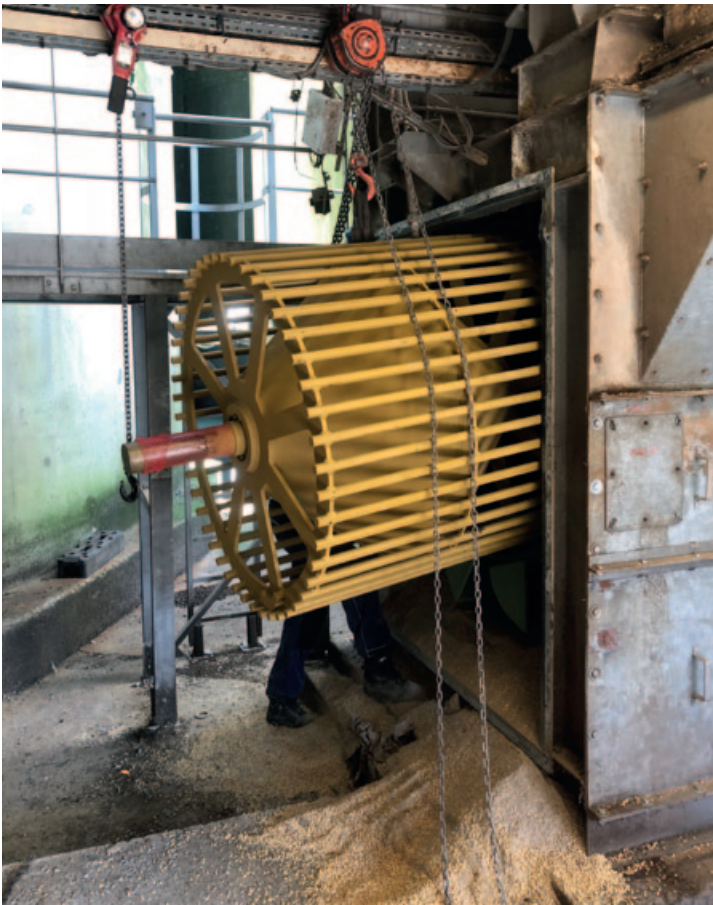
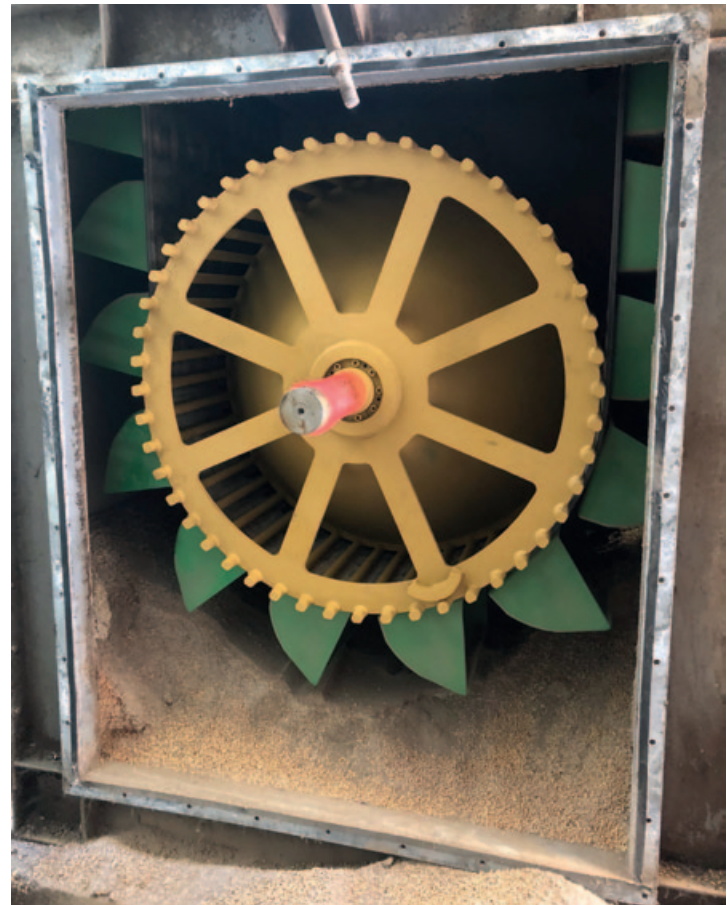
Afb. 3a en 3b De kooitrommel wordt in de installatie getakeld

Er is besloten om de bestaande keertrommel te vervangen door een zogenaamde

kooitrommel, voorzien van een loskegel. De loskegel zorgt ervoor dat product dat tussen de band en de trommel komt, gemakkelijk via de zijkant weer in de productstroom wordt opgenomen. Voor het verwisselen zijn diverse obstakels bij de voet van de elevator verwijderd, waarna de versleten keertrommel kon worden gedemonteerd. De kooitrommel, voorzien van nieuwe lagers, is met behulp van takels weer in de installatie gemonteerd.

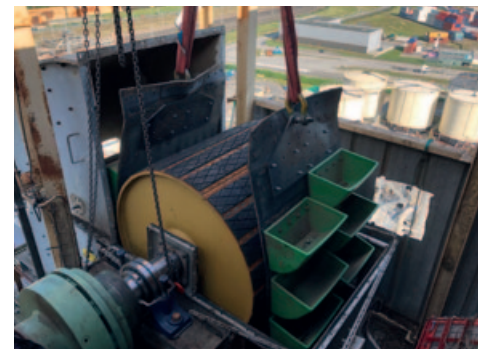
Afb. 4 De aandrijftrammel is in de kop van de elevator gemonteerd

De nieuwe aandrijftrommel, met een gewicht van 2,5 ton, heeft een verwisselbare bekleding (slide-lag). De met NBR rubber beklede schaaldelen zijn goed bestand tegen oliën en vetten en waarborgen een optimale frictie tussen de aandrijftrommel en de Polysur elevatorband. Voor het verwisselen van de aandrijftrommels is de

omkasting bij de elevatorkop gedemonteerd om de nodige hijswerkzaamheden te kunnen verrichten. Ook is erop toegezien dat de installatie voor de operatie veilig is gesteld. De bandverbinder van de 9 ton zware elevatorband is tot boven de aandrijftrammel gedraaid, waarna de band met speciaal gefabriceerde bandklemmen is gezekerd. Vervolgens is de verbinder gedemonteerd en de band opengeklapt, zodat de aandrijftrammel kon worden verwijderd. Ondanks een stevige wind verliepen de hijswerkzaamheden met een 220 ton telescoopkraan voorspoedig. De nieuwe aandrijftrammel, inclusief nieuwe lagers, is veilig en vlot gemonteerd.
